## DMS100 用户通告 Customer Advisory Bulletin

编号: CAB.PRC.9002

### 关于铃流故障预防和维护的用户公告

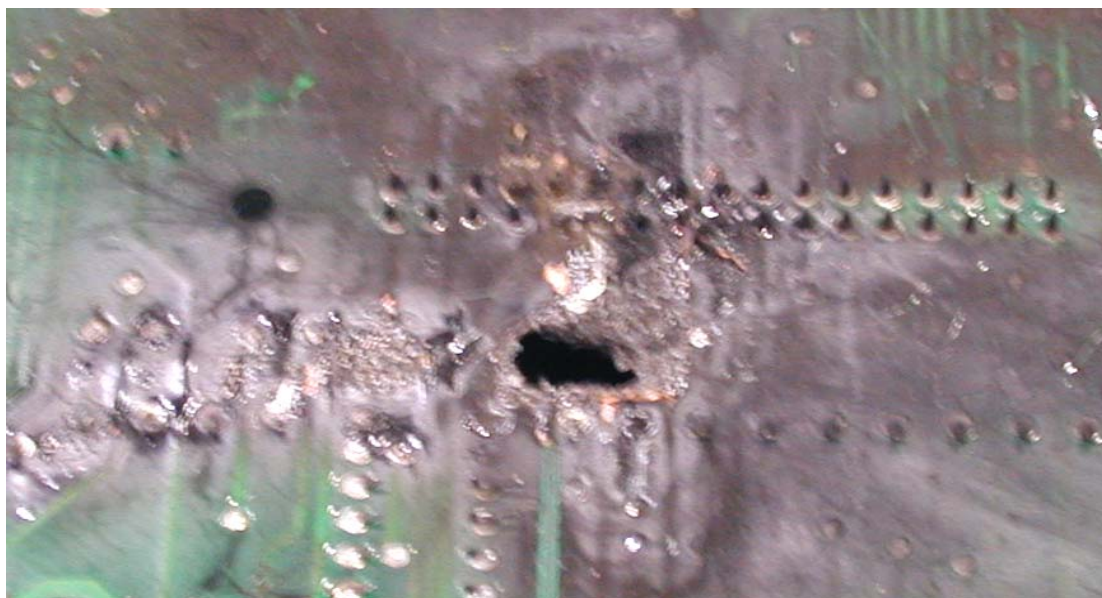
#### 1). NT6X37 板烧穿孔点背面图

以下为老鼠尿液导致铃流卡短路烧毁的图例:

机架内温暖，天气寒冷时老鼠喜欢爬到铃流卡的上面活动，其尿液富含电解质，有较好的导电性，渗漏到电路板上会导致短路烧毁。雨天，老鼠身带雨水在铃流卡上活动，同样会造成电路板短路烧毁。

#### 5、杜绝鼠患

加强机房密封性检查力度，一旦发现有老鼠或老鼠活动的迹象，要及时采取机房封堵、集中灭鼠等措施，避免对设备造成更大危害。
